# UPSCALING RESILIENCE

COPRODUÇÃO DE ESTRATÉGIAS DE GERENCIAMENTO DE RISCOS DE DESLIZAMENTO DE SOLOS POR MEIO DO DESENVOLVIMENTO DE INFRAESTRUTURA EM CIDADES LATINO-AMERICANAS

ESTUDO DE CASO: SÃO PAULO - SP

RELATÓRIO FINAL

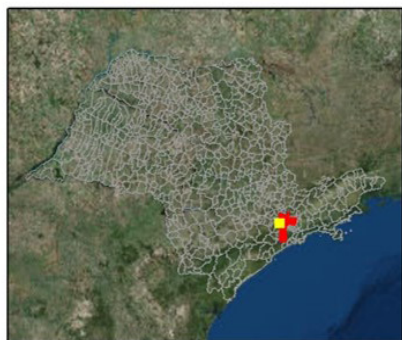
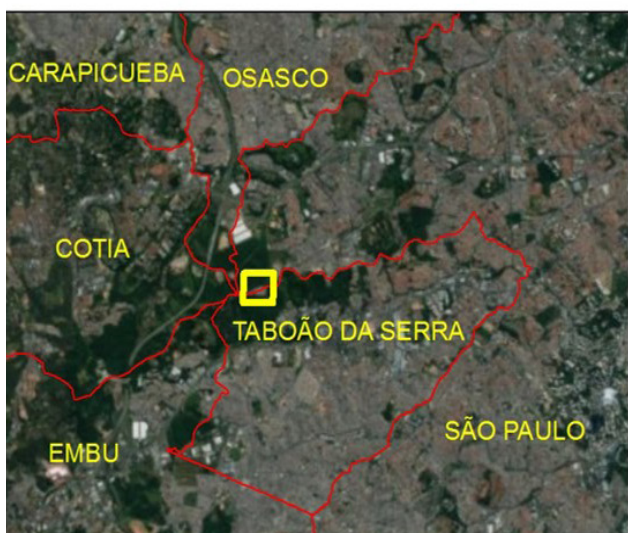
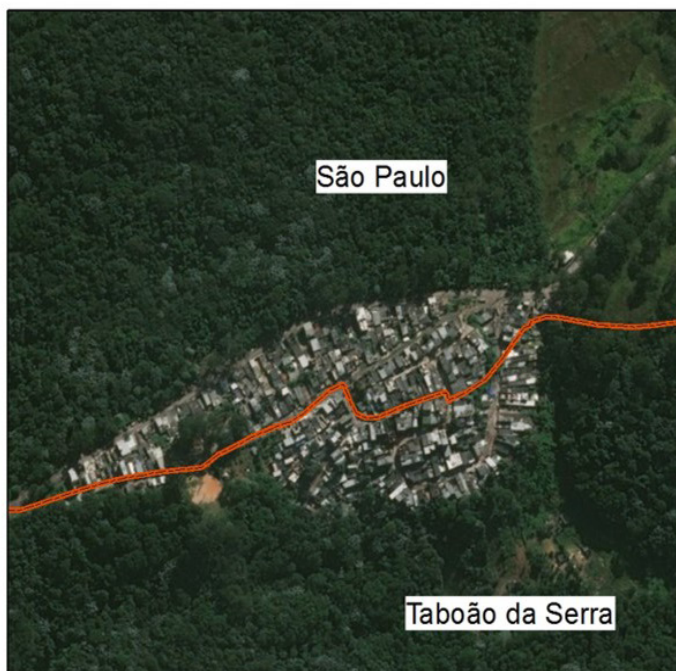
Figura 1 - Localização da Vila Nova Esperança. Elaboração: Equipe de pesquisa.

A Vila Nova Esperança (VNE) situa-se na porção oeste da região Metropolitana da Grande São Paulo, mais precisamente na divisa entre os municípios de São Paulo e Taboão da Serra. No município de São Paulo a VNE está inserida no Distrito Raposo Tavares e em Taboão da Serra no bairro Parque Laguna (Figura 1).

A área situa-se num relevo de morros e morrotes com altitude máxima da ordem de 853m e com declividade na porção situada na Avenida Engenheiro Heitor A. Eiras Garcia variando de 20° a 30°, enquanto a vertente voltada para o município de Taboão da Serra demonstra inclinações variando de 30° a 40°.

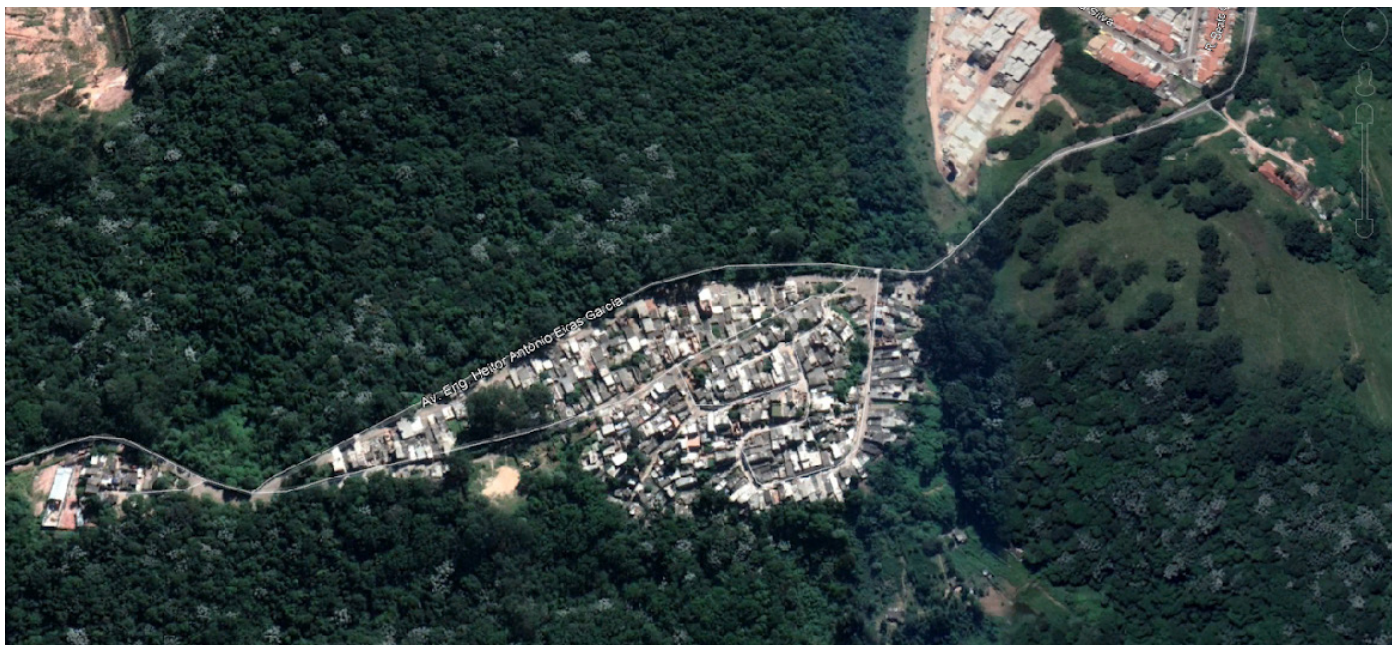
Figura 3 - Área ocupada pela VNE em 2018. Fonte: Google Earth, 2018.

Na comunidade Vila Nova Esperança, entre os anos de 1993 e 2014 ocorreu um acentuado crescimento populacional, sendo 55% de outros locais de São Paulo e 30% vindos do Nordeste (COSTA, 2015). O início da ocupação da área onde se encontra a comunidade Vila Nova Esperança se deu em meados de 1960, quando da chegada dos primeiros moradores. Quando uma olaria foi desativada, os primeiros moradores permaneceram e a ocupação se manteve estável até meados da década de 1970. Nesta época, ocorreu um adensamento populacional nas terras próximas a Rodovia Raposo Tavares entre os quilômetros 15 e 19. No decorrer da década, alastrou-se a crise econômica pelo país e, a partir de 1980, cresceu o número de pessoas na região e a ocupação chegou e ultrapassou a divisa de São Paulo com Taboão da Serra. Num recente estudo em 2018, seiscentas famílias habitavam a VNE (Informação Verbal). (Figuras 2 e 3).

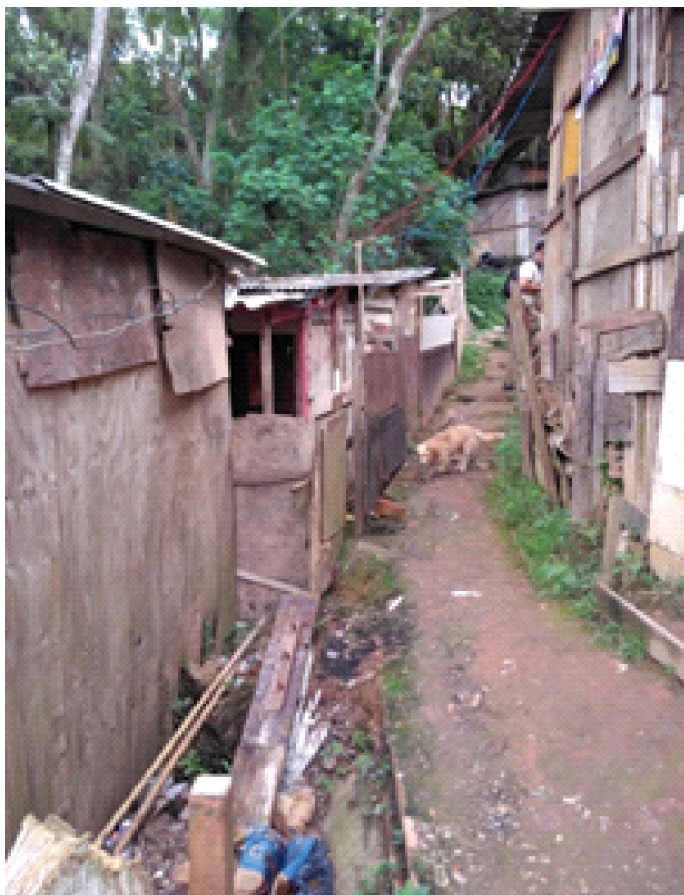
Figura 5 - Moradias de madeira construídas na área de proteção ambiental. Fonte: Equipe de Pesquisa, 2018.

A ocupação da VNE ocorreu de forma irregular, tratando-se de autoconstrução das moradias. A maioria das moradias são construções de alvenaria, no entanto, na área da mata, as novas ocupações são em madeira (Figuras 4 e 5). Em termos de serviços públicos, VNE conta com o fornecimento de energia elétrica pela Enel Distribuição São Paulo, no entanto, na área de expansão da ocupação, essa ligação é clandestina; podendo gerar risco de incêndios agravado pelo padrão construtivo das moradias. O abastecimento de água é realizado pela SABESP e cada moradia tem o seu hidrômetro. A rede de coleta de esgoto foi implantada pelos moradores, desse modo observam-se situações de lançamento de rejeitos a céu aberto e fossas.

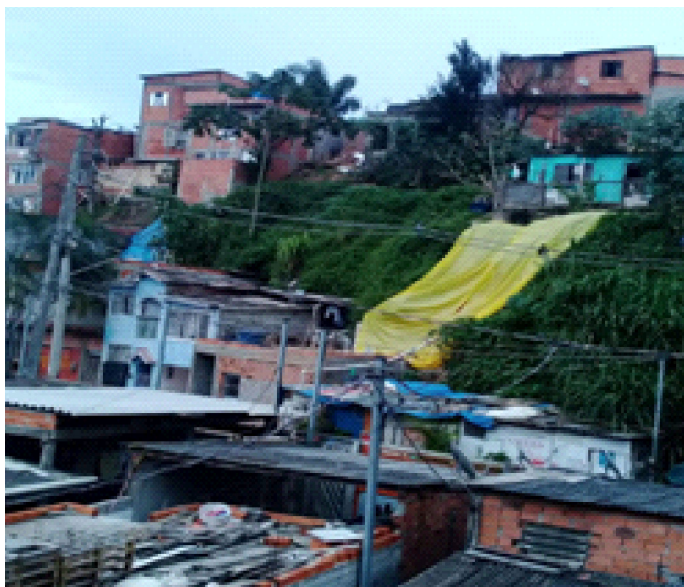
Figura 8 - Talude da Rua Progresso que sofreu escorregamento de terra em 25 de janeiro de 2019. Fonte: Equipe de pesquisa, 2019.

A maioria dos moradores não se lembra de acidentes com deslizamentos desse talude. No entanto, segundo relatos de moradores mais antigos e que residem a montante do talude, afirmam que em 2010 ocorreu um deslizamento do mesmo e que a causa foi atribuída ao rompimento de uma fossa localizada na parte superior do talude. O volume de material deslizado foi suficiente para interditar a Rua Progresso por 3 dias, tempo esse necessário para a execução do serviço de limpeza do local pelos próprios moradores. Alguns moradores, principalmente os que participam das reuniões da Associação de Moradores, relatam que as áreas de risco, como o talude da Rua Progresso, têm prioridade para a remoção das moradias nele construídas. A legislação garante a remoção das famílias em áreas de risco de escorregamento de encostas ou de solapamento de margens de corpos hídricos (Figura 8 e 9).

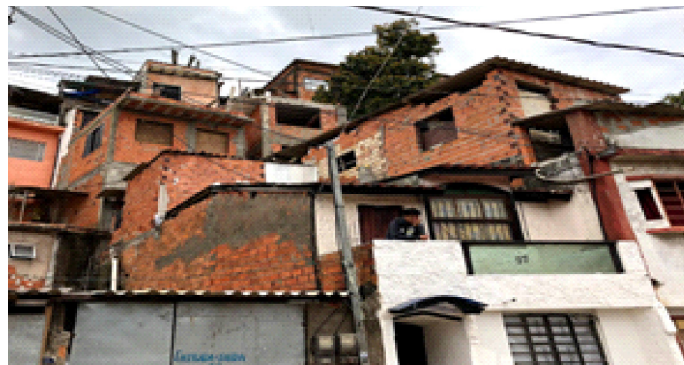
Figura 9 - Concentração de moradias cobrindo parte do talude na rua Progresso. Fonte: Equipe de pesquisa, 2019.

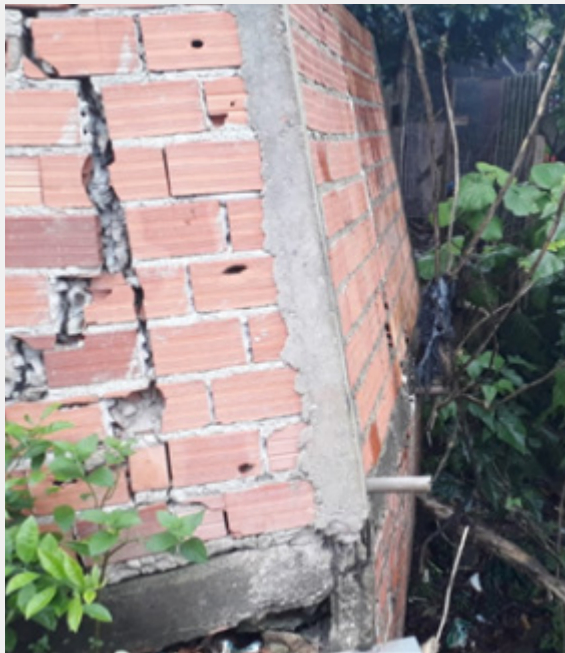
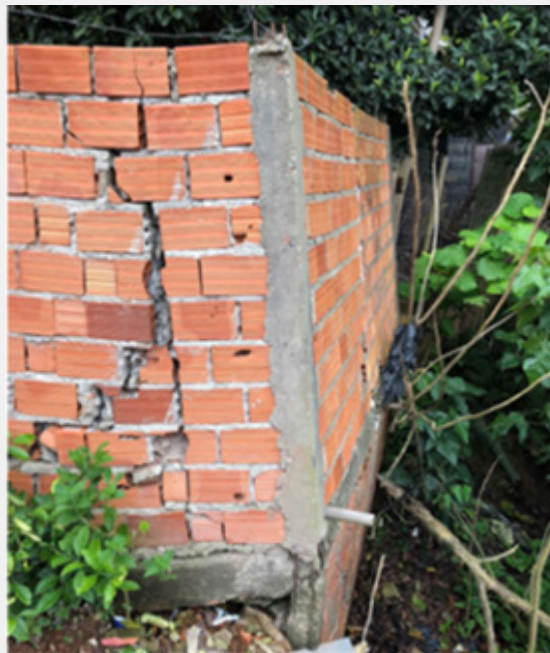
**PONTO 1 - RUA PROGRESSO - ÁREA DO BOTA FORA:** A comparação visual entre elas nos permite concluir que a trinca no muro da propriedade vizinha não evoluiu de uma semana para outra. Outra observação importante é o cano de lançamento de água servida no talude de aterro, o que agrava as condições de umidade do mesmo e pode auxiliar na movimentação e numa possível ruptura.

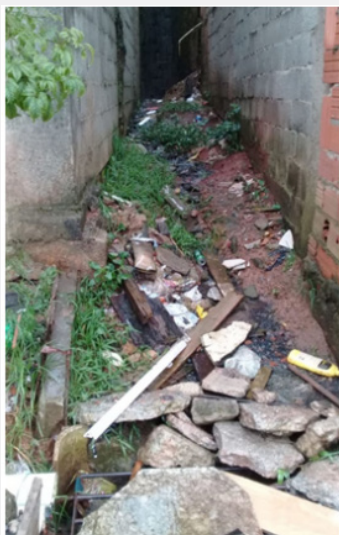
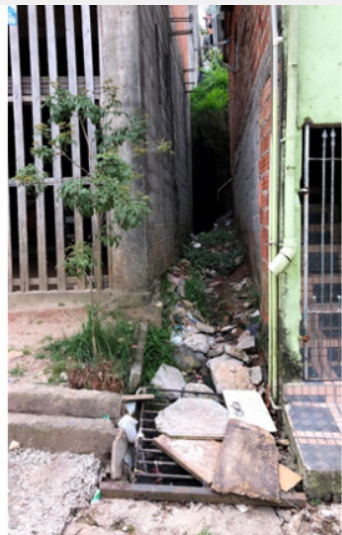
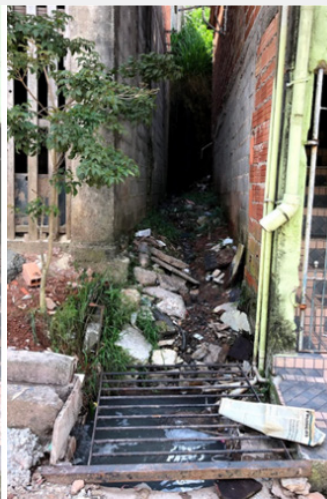
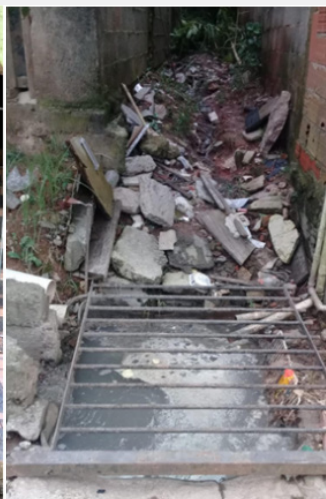
**PONTO 2 - RUA PROGRESSO - ÁREA DO BOTA FORA:** O ponto de monitoramento da viela permite uma análise do lançamento de lixo e entulho na viela e também é possível notar na foto do dia 02 mar. 2019 o lançamento de esgoto. O entulho atrapalha a função de escoamento das águas pluviais. Observar que as moradias situadas ao lado da viela lançam suas águas na mesma.

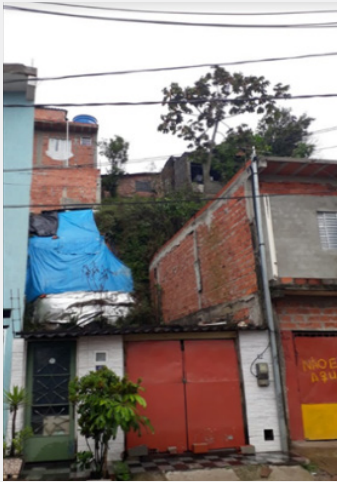
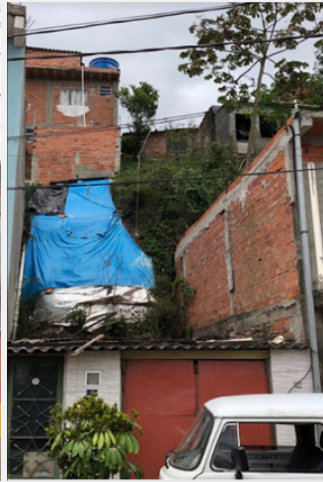
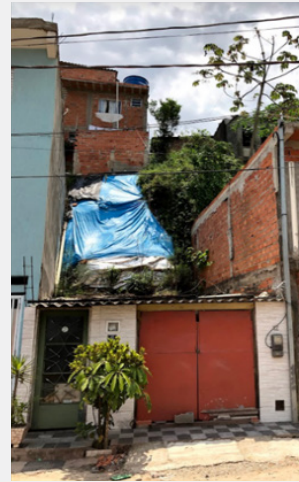
**PONTO 3 - RUA PROGRESSO:** A colocação de lonas plásticas em talude de corte após uma ruptura é uma ação constante no Brasil, não podendo ser diferente na Vila Nova Esperança. Assim nesse ponto podemos inferir que já ocorreu um escorregamento no passado. A análise das fotos permite notar uma alteração sutil na foto do dia 15 dez. 2018, porém nao temos elementos para verificar se ocorre infiltração nesse ponto e se ainda ocorre movimentação de terra no talude.

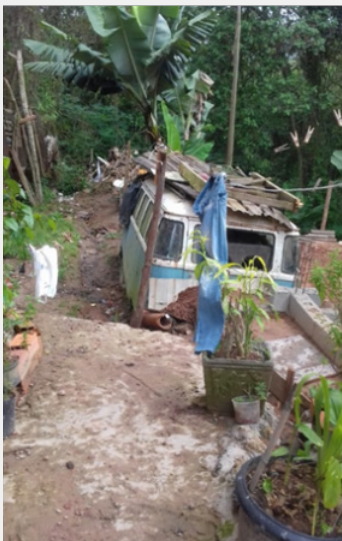
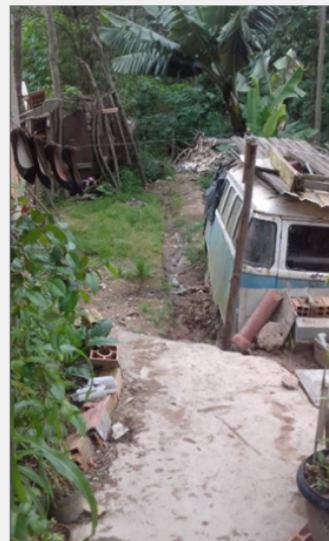
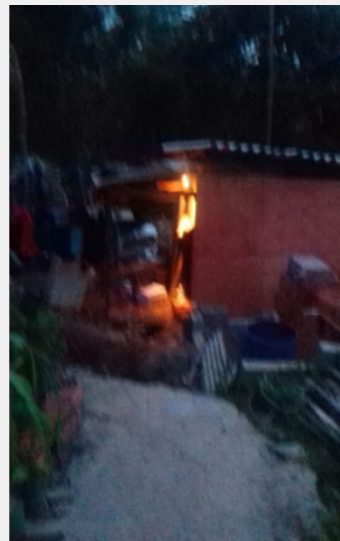
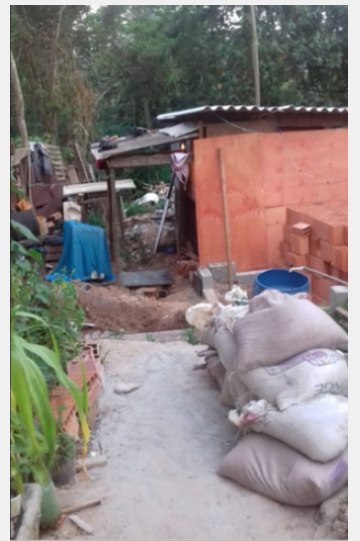
**PONTO 7 - ÁREA DE EXPANSÃO DE NOVAS MORADIAS - ÁREA DA MATA:** Ponto de monitoramento na área de expansão da comunidade para a chamada Área da Mata. Nas fotos enviadas é possível notar que no prazo de um mês uma nova moradia foi construída onde estava um veículo Kombi.

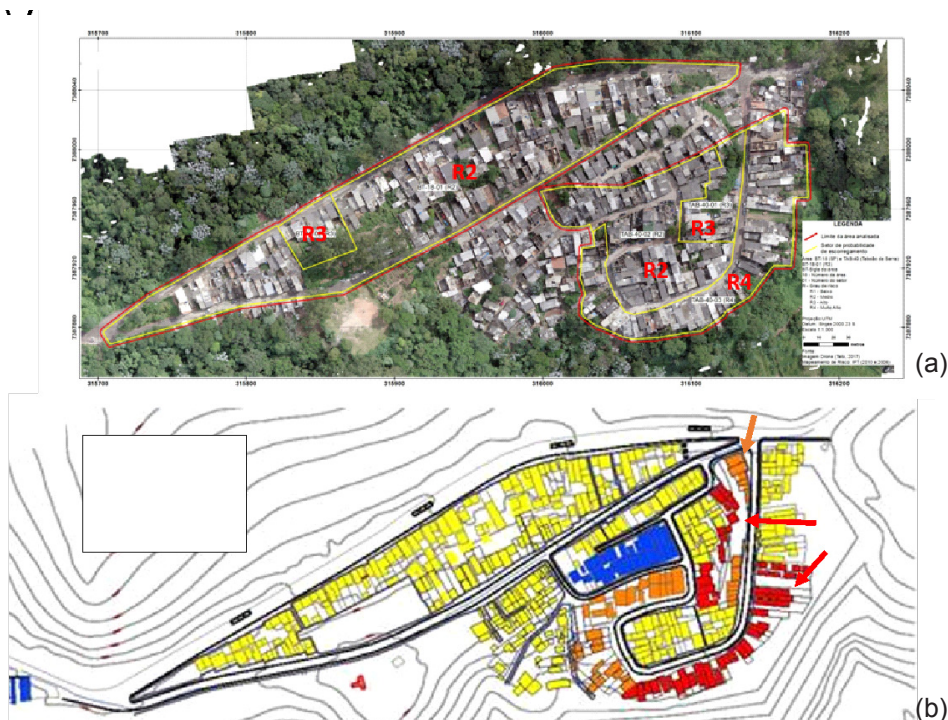
Figura 13 - Localização das áreas de risco de instabilidade (a) IPT e (b) TETO.

De acordo com o levantamento realizado pelo IPT em 2007 e 2010, as áreas de risco de escorregamento são as indicadas na Figura 13. Observa-se, no entanto, que hoje a área indicada como de alto risco, encontra-se em uma situação de muito alto risco, especificamente em um trecho da Rua Progresso (região 1 em azul).

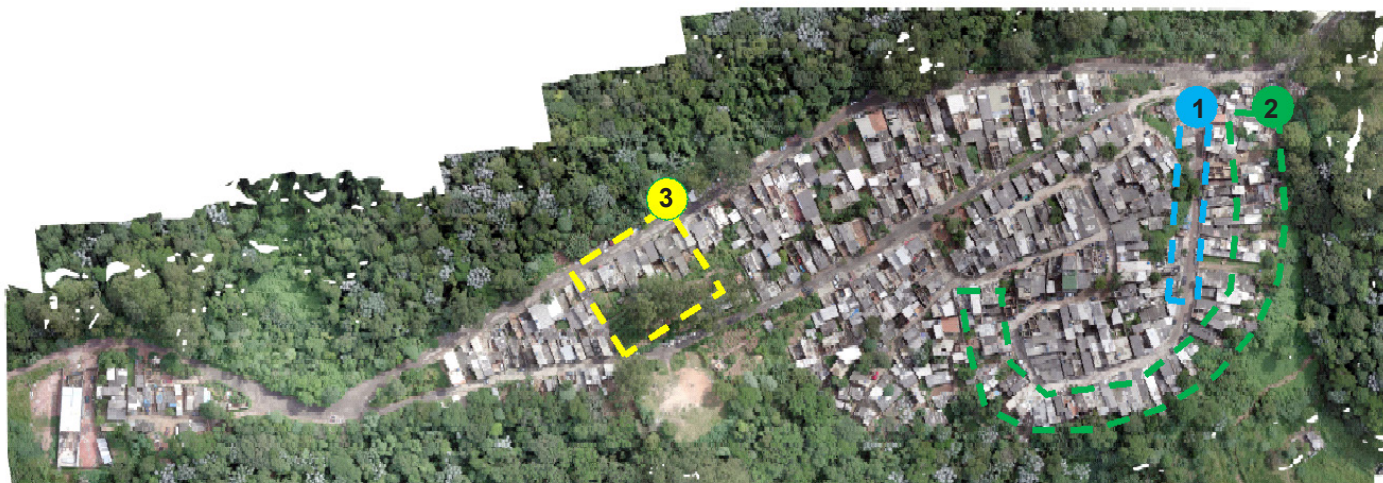
Figura 14 - Subdivisão das 3 áreas com algum risco de escorregamento. Fonte: TETO, 2017.

Fazendo-se uma análise em relação as três áreas indicadas na Figura 14 pode-se apresentar as seguintes observações que podem colaborar para uma solução de redução de risco.
